淮安天丰太阳能发电有限公司 5MWp 渔光互  
补集中式光伏电站工程

# 水土保持监测总结报告

淮安天丰太阳能发电有限公司 5MWp 渔光互补集中式  
光伏电站工程水土保持监测总结报告

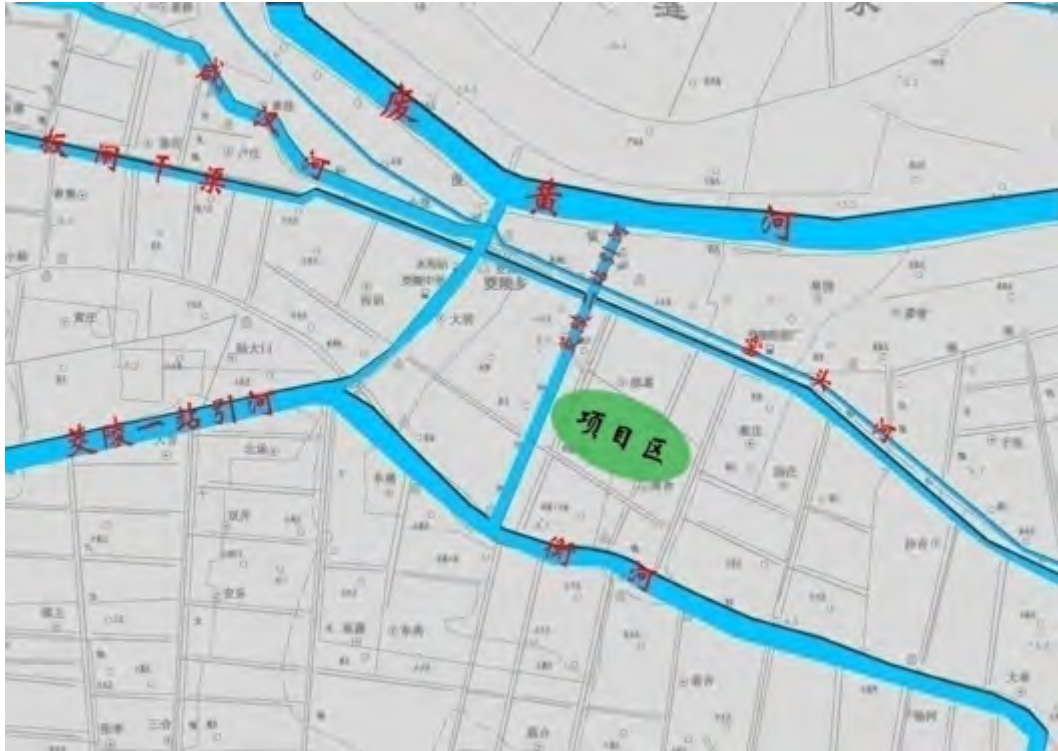
项目区水系分布图

项目区附近主要骨干排涝河道有茭陵一站和二站引河、衡河、窑头河等。主要骨干河道基本情况见表 1.2-2。

项目区涝水主要排入茭陵二站引河，茭陵二站引河主要设计水位为：

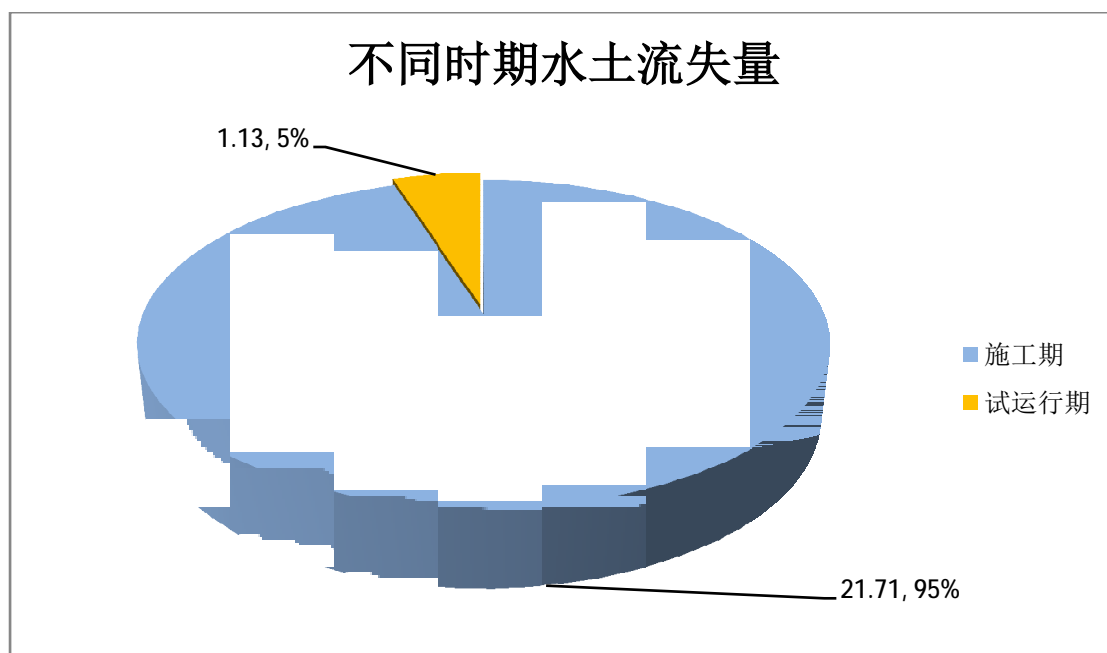
图5.2-1 不同时期水土流失量情况图

从上图可以看出，整个项目施工及试运行期中，水土流失重点时段在施工期，主要原因如下：
